“Hay que pagar la cuota de humillación”, dice AMLO

Coahuila. Fox otorgó la concesión; ingresa el dron a la mina

Tecnología de vanguardia

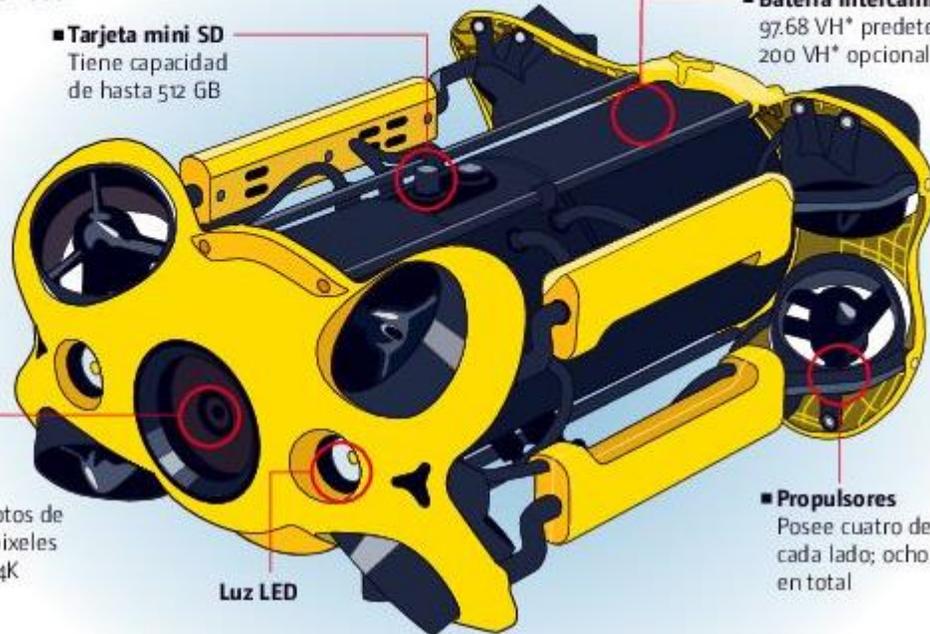
La Marina utiliza un vehículo submarino operado a distancia, que incluye cámaras de alta resolución para buscar a los mineros atrapados

■ Modelo Chasing M2

Componentes

■ Tarjeta mini SD
Tiene capacidad de hasta 512 GB

■ Batería intercambiable
97.68 VH* predeterminada
200 VH* opcional

■ Cámara
Genera fotos de 12 megapíxeles y videos 4K

Luz LED

■ Propulsores
Posee cuatro de cada lado; ocho en total

Características de operación

100 metros
Profundidad máxima de inmersión

1.5 m/s
Velocidad máxima

2-4 horas
Tiempo de autonomía
